스테인리스 직동식  
감압밸브 유지관리 지침서  
MODEL A08

울트라밸브 주식회사

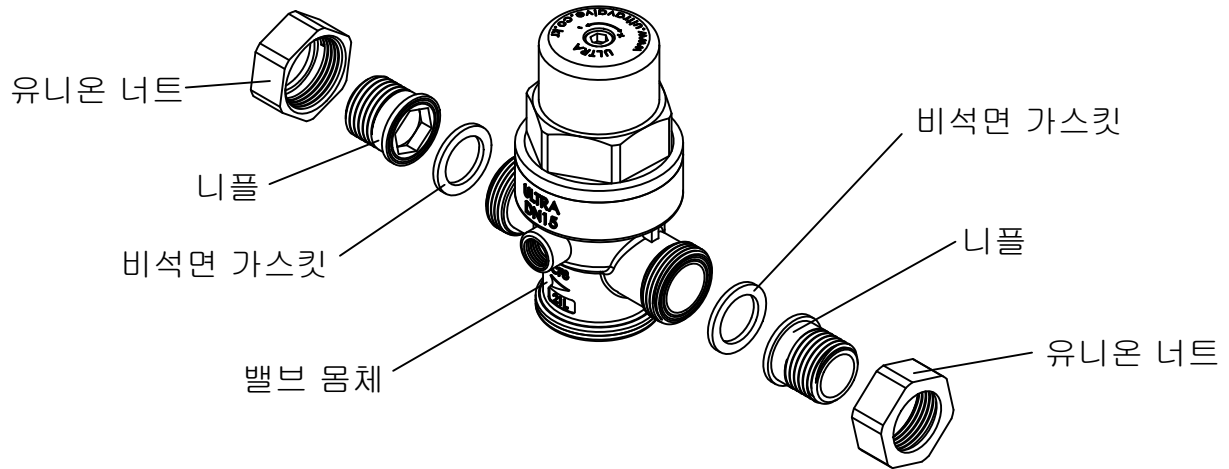
그림 1 유니온 나사식 감압 밸브의 구성품

본 제품을 설치하시기 전에 포장 상자안의 내용물(아래 그림 참조)을 확인하여 포장 상자에 붙어 있는 스티커의 내용과 주문한 사양이 같은지 확인하십시오.

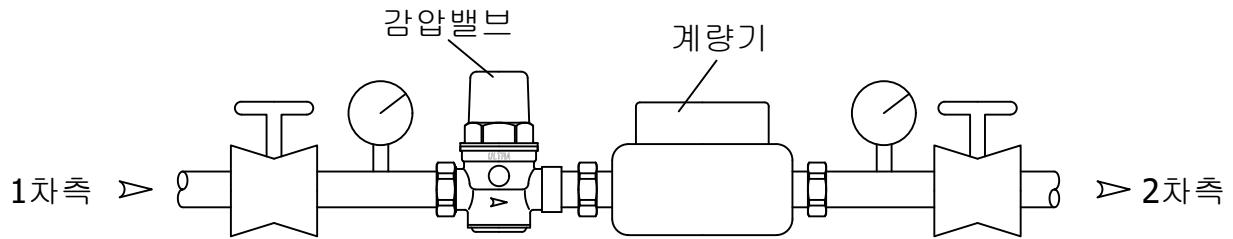
그림 4 세대용 감압 밸브 표준 배관

2.1 본 제품을 설치 시 아래의 표준 배관도(그림 4, 5, 6)를 참조 하십시오.

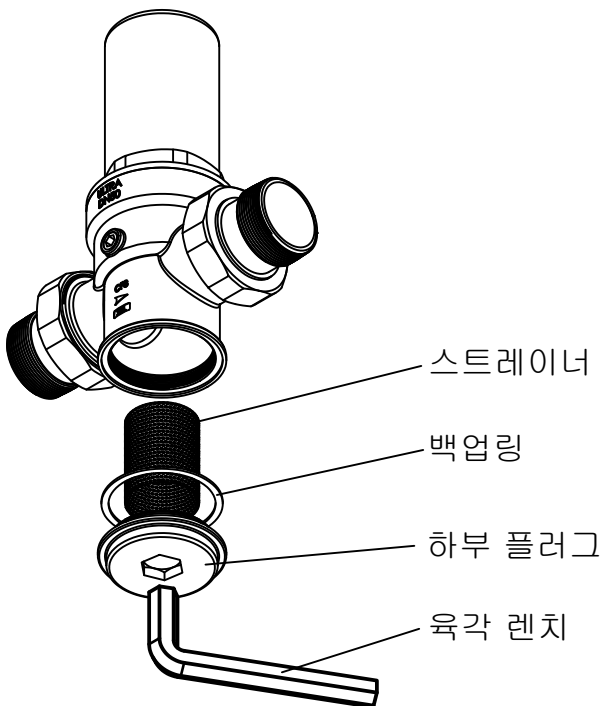
그림 7 스트레이너 청소 방법

- 2.2 제품을 설치하기 전 작동에 지장을 줄수 있는 이물질을 제거할수 있도록 물로 관로를 씻어 주십시오.
- 2.3 제품을 설치하기 전에 관로와 제품의 유체 흐름 방향이 맞는지 확인하십시오.
- 2.4 유체의 흐름 방향만 일치하면 제품을 수직, 수평 또는 경사 위치등 어느 위치에 설치되어도 작동에는 영향이 없습니다.
- 2.5 유지 보수가 용이하도록 벽면과의 공간을 확보하여 주십시오.
- 2.6 설치 완료후 운전시 냉수 배관을 먼저 연후 온수 배관을 열어 주십시오.
- 2.7 설치 완료후 시운전시 접속부등에서 누설이 있는지 확인하십시오.
- 2.8 주기적으로 그림 7 과 같이 하부 플러그를 열어 스트레이너를 청소하십시오.  
분해시 필요한 사용 공구 육각렌치 치수는 표 1과 같습니다.
